Researcher **염태준**, 전자공학과 (ytj1256@naver.com)  
안도형, 전자공학과 (ehgud30@naver.com)

### ABSTRACT

- 전자종합설계1에서 제작한 NMOS의 Vth를 기준으로 DOE를 통해 전자종합설계2에서 NMOS를 제작하여 저조한 수율을 개선하기로 했습니다.
- 비록 전종설1때는 Vth 값이 avg. -0.84V, 현재는 avg. -1.75V 로 수율을 성립시키지 못했지만 전자종합설계1에서는 24개의 NMOS 중에서 2개만 Modulation이 되었는데 현재는 24개중에 18개가 Modulation이 되었습니다.
- Condition optimization을 통하여 현재 18개의 트랜지스터가 동작했지만 Object Target 과 다른 Vth가 나온 원인을 분석하고 개선하기 위해 노력 중 입니다.

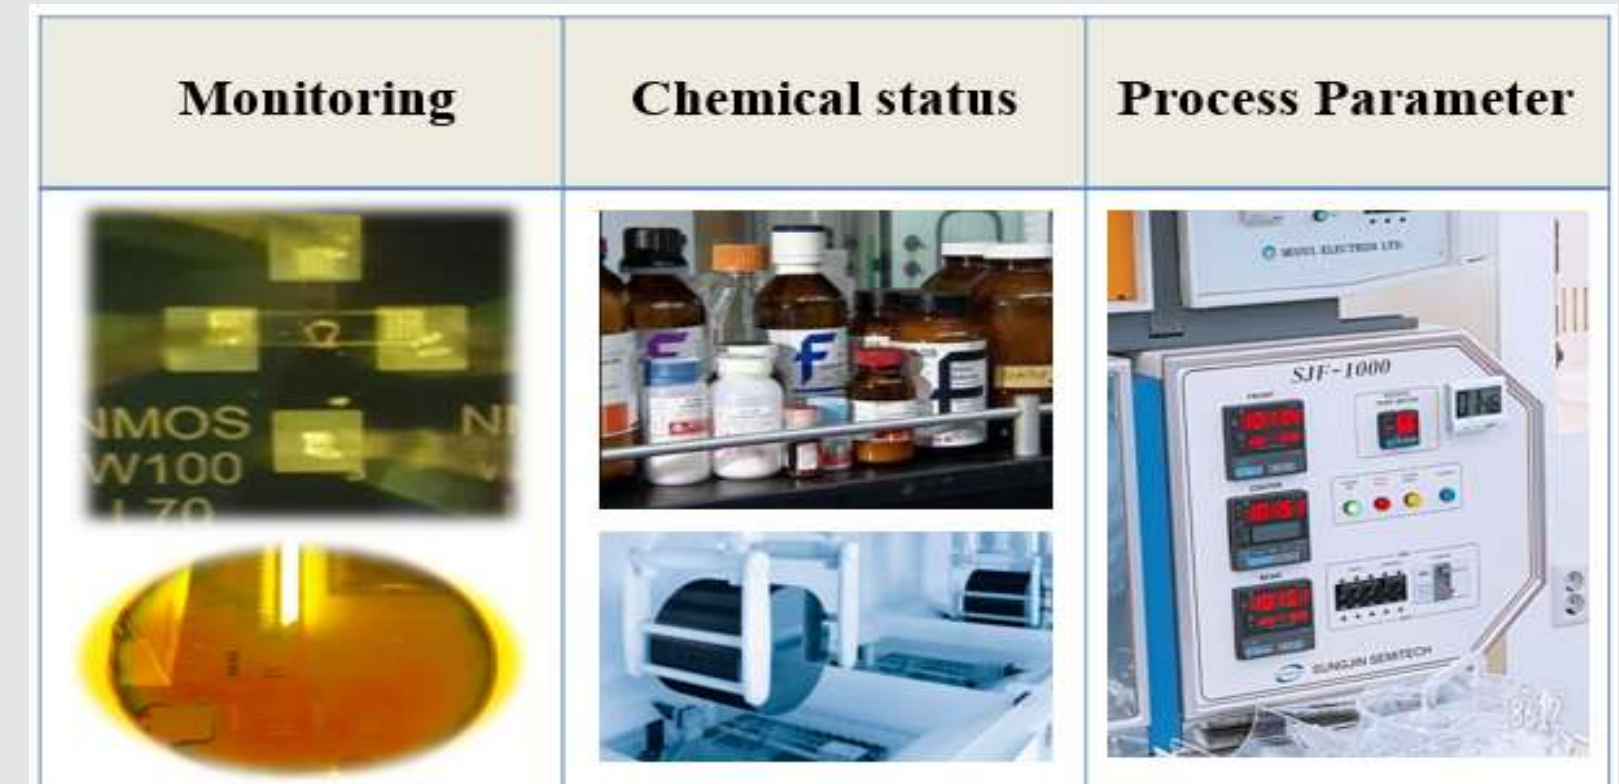
Fig 1. Condition Optimization

- Monitoring => 광학현미경으로 웨이퍼 상의 Defect 확인, OTM 으로 layer 두께 확인
- Chemical Status => 오염되지 않은 Developer, Etchant 를 사용
- Process Parameter => Object Target에 맞추기 위한 Parameter 조절

- DOE를 통한 수율 개선을 시도했지만 target Vth=2.2V에서의 수율은 맞추지 못했다. 하지만, 전자종합설계1 대비 NMOS의 modulation 동작 가능 소자 개수는 15%에서 75%로 개선했습니다.
- Top, Left, Center's Vth avg. -1.75V** 기준으로 산포가 발생했습니다. 다양한 요인에 영향을 받는 Vth를 만족시키는 설계가 잘못되었습니다. 따라서 수율이 저조한 문제가 발생했습니다.
- Target을 벗어난 Vth의 원인을 Monitoring, Chemical status, Process Parameter 관점으로 분석했습니다.
  - Monitoring : 게이트가 단절된 패턴, Target을 벗어난 Oxide 두께, 패턴의 misalignment
  - Chemical status : Oxide trap charge, BOE 용액, developer 용액 등의 오랜 사용으로 인한 농도 문제
  - Process Parameter : 위치에 따른 온도의 차이, 압력, 농도 등 레시피 유지의 어려움, 균일도 문제
- 향후 연구에서는 Vth를 결정하는 다양한 요인을 고려한 설계가 필요하며, 공정 변수에 따른 대응이 필요할 것이다.
